HABITAT
ET
RENFORCEMENT ANTICYCLONIQUE

ETUDE
TRAVAUX PILOTES
D'AMÉLIORATION DE L'HABITAT

VILLE DE HUE/COMMUNE HUONG SO
DISTRICT PHU VANG/COMMUNE PHU DA
DISTRICT PHU LOC/COMMUNE VINH HAI

Avril 2000

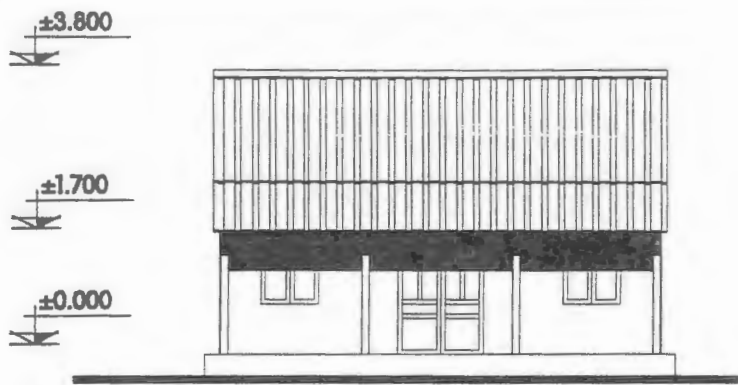
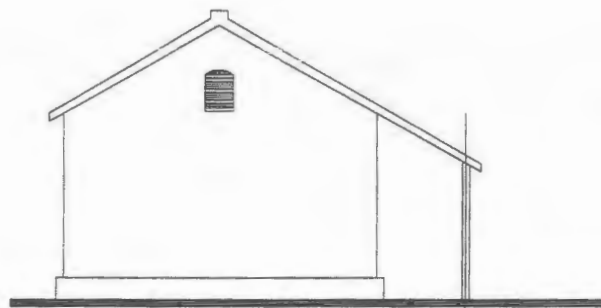
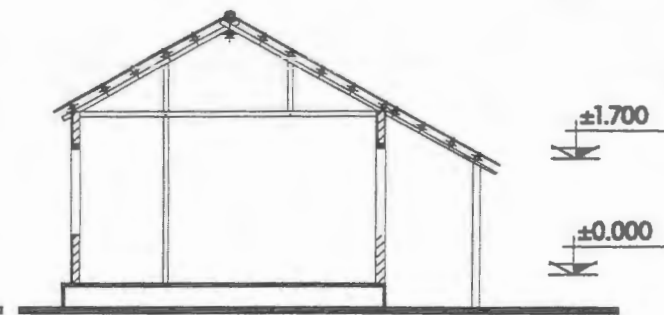
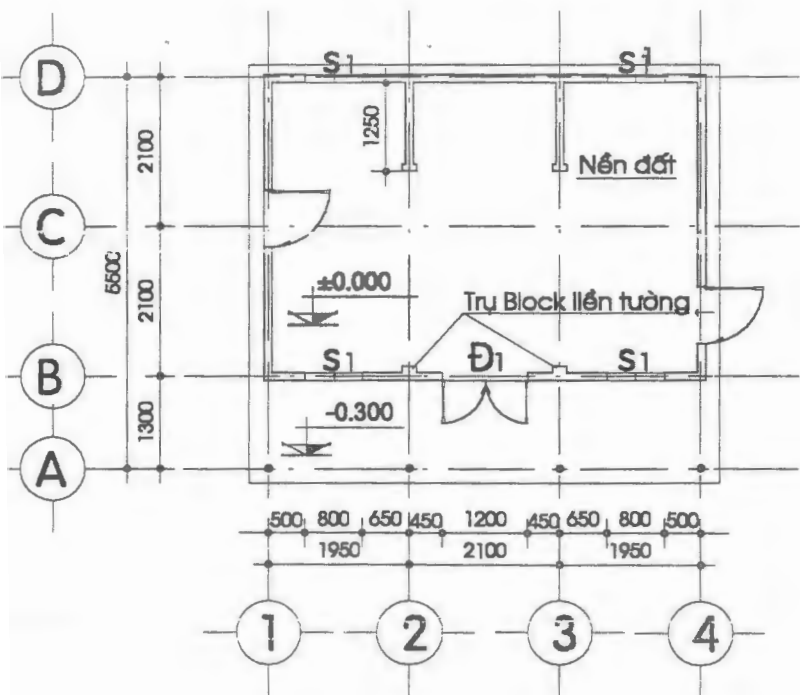
- Liaison faible de la toiture avec la structure
- Liaison faible des fibrociments avec les pannes
- Pas de contreventement de la toiture
- Murs en bloc ciment (pas de contreventement) non-résistants contre les cyclones

- Liaison des pannes de bambou avec les pignons par fils d'acier Ø8 et chevilles
- Liaison des pannes de bambou avec les arbalétriers par fils d'acier Ø4
- Protection des rives avec tôle plate en forme de L
- Remplacement des 04 poteaux en béton

- Contreventement de la toiture avec un acier 30x3 par tiges
- Remplacement des fils plastiques en tiges
- Contreventement des arbalétriers par bois 40x80

- Remplacement des 06 pannes/toit en bois 60x80
 - Faîtage au toit par tôle pliée
- c) Portes
- Renforcement d'un système des baguettes de fer et barres de blocage
- d) Amélioration du logement
- Murs cimentés
 - Sol en ciment

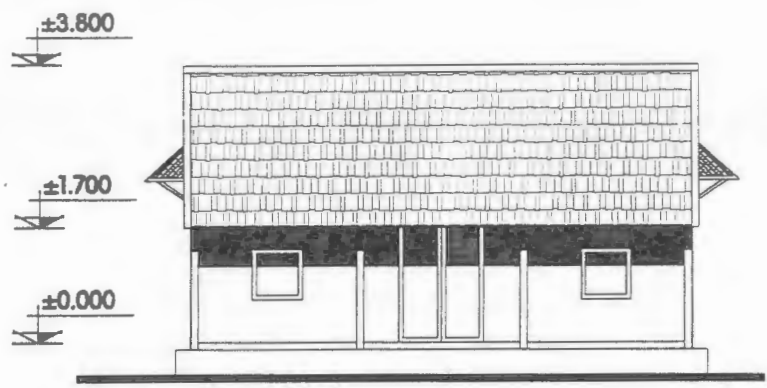
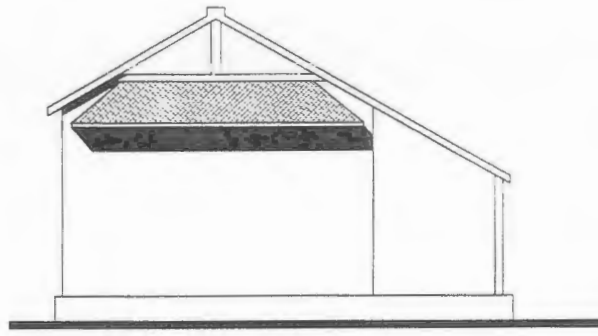
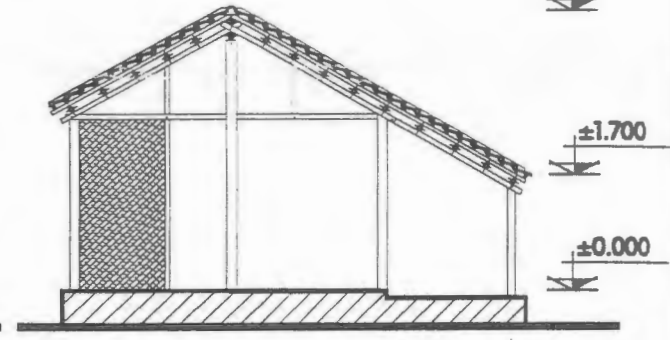
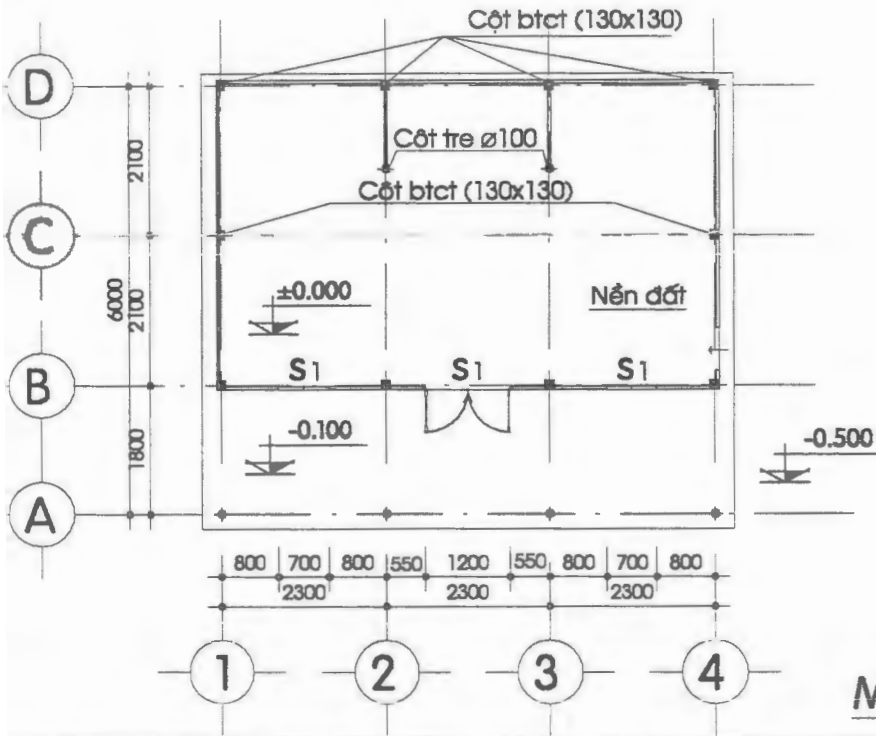
- Toiture sommaire
- Liaison très faible des poteaux avec les arbalétriers
- Murs non-étanches
- Pas de rives de la toiture

- Murs en bloc ciment
- Renforcement des poteaux (pied) par béton

- Renforcement de la toiture par des rives en briques
- Liaison des arbalétriers avec les poteaux par ancrage d'acier rond Ø6
- Renforcement des poteaux (pied) par béton
- Liaison des pannes avec les pignons par baguettes de fer et béton
- Protection de la toiture par contreventement

- Portes avec panneaux en bois groupe 4
- Portes avec barres de blocage

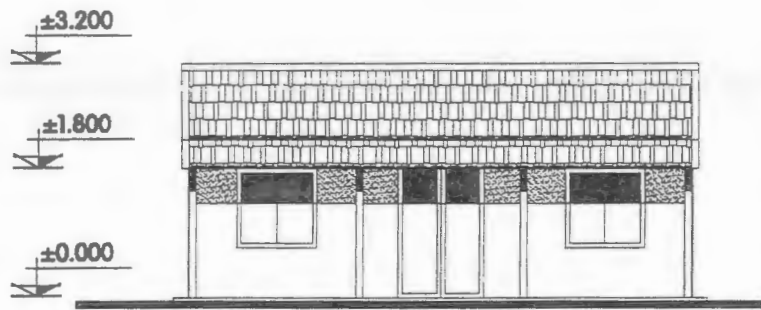
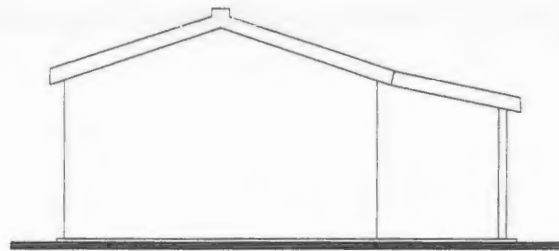
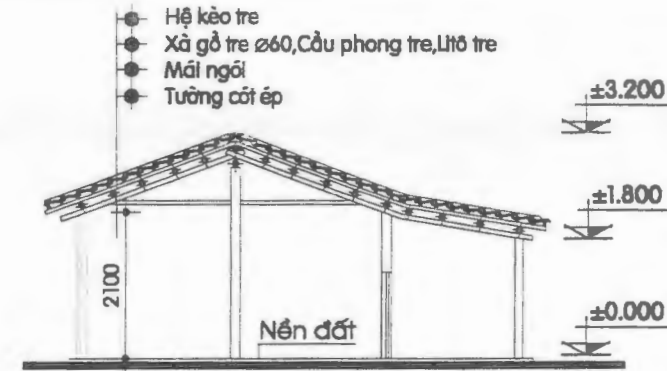
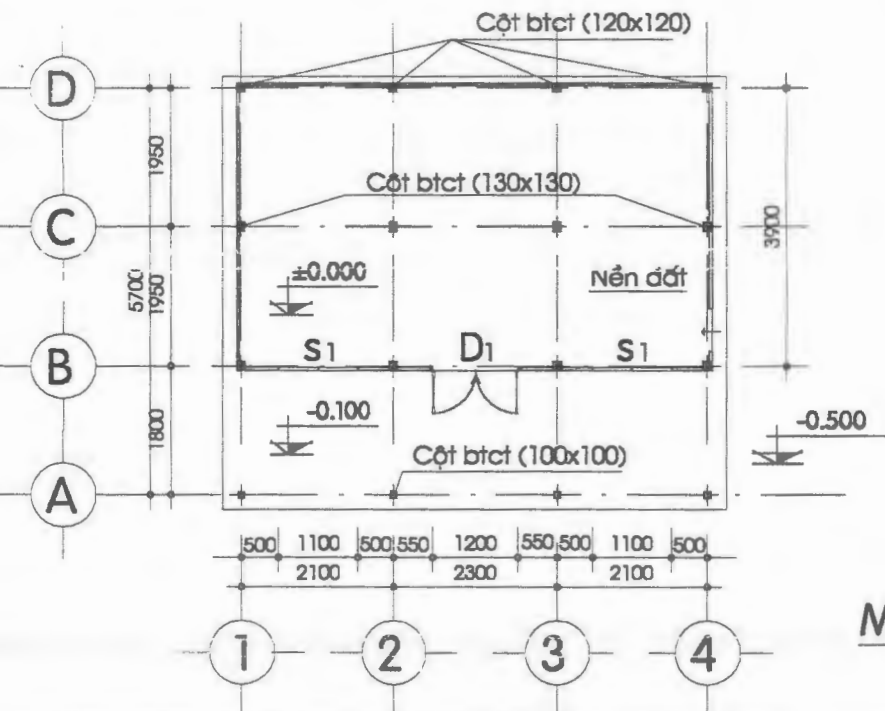
- Toiture provisoire
- Liaison faible des arbalétriers (Ø14)
- Pas de plafond, cloisons non-étanches.
- Liaisons provisoires (clous, chevilles)
- Pas d'isolation extérieure

- a) Toiture
 - Liaison des arbalétriers avec les poteaux par acier rond Ø16
 - Protection de couverture par avec fils de fer Ø3-Ø2
 - Système de plafond
- b) Cloisons
 - Murs en bloc ciment
- c) Portes
 - Portes et fenêtres avec pannelaux en tôle
 - Nattes de linéaire des portes

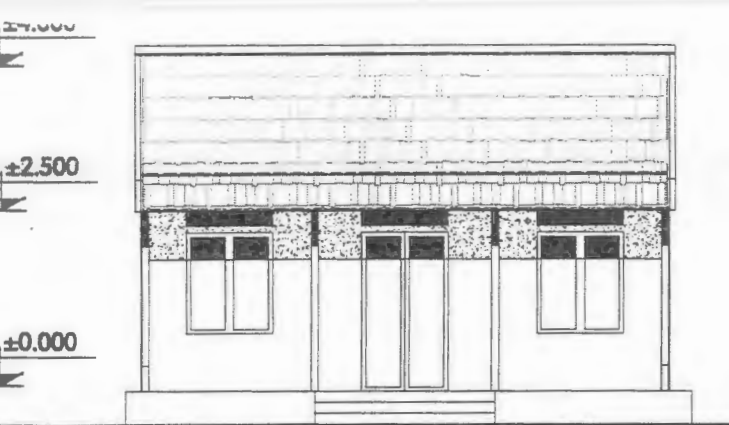
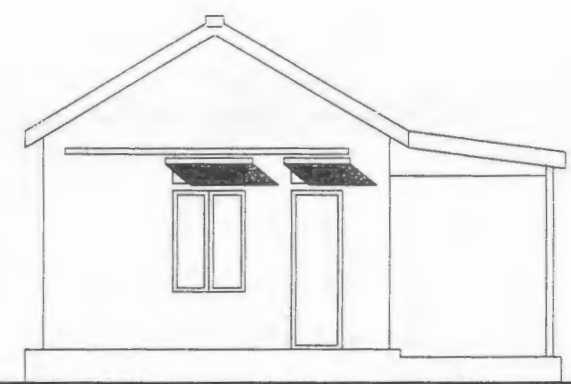
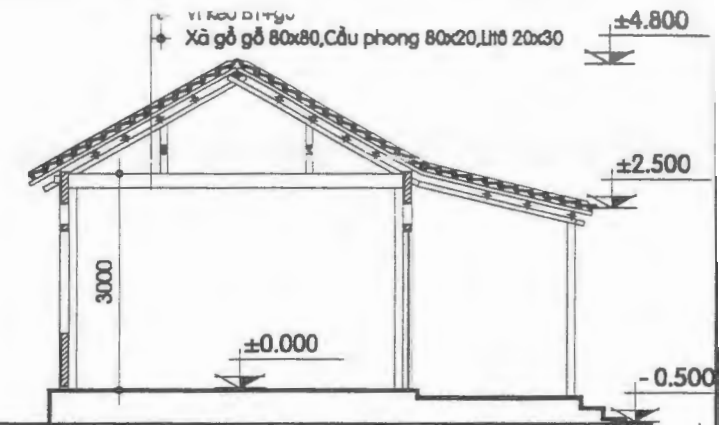
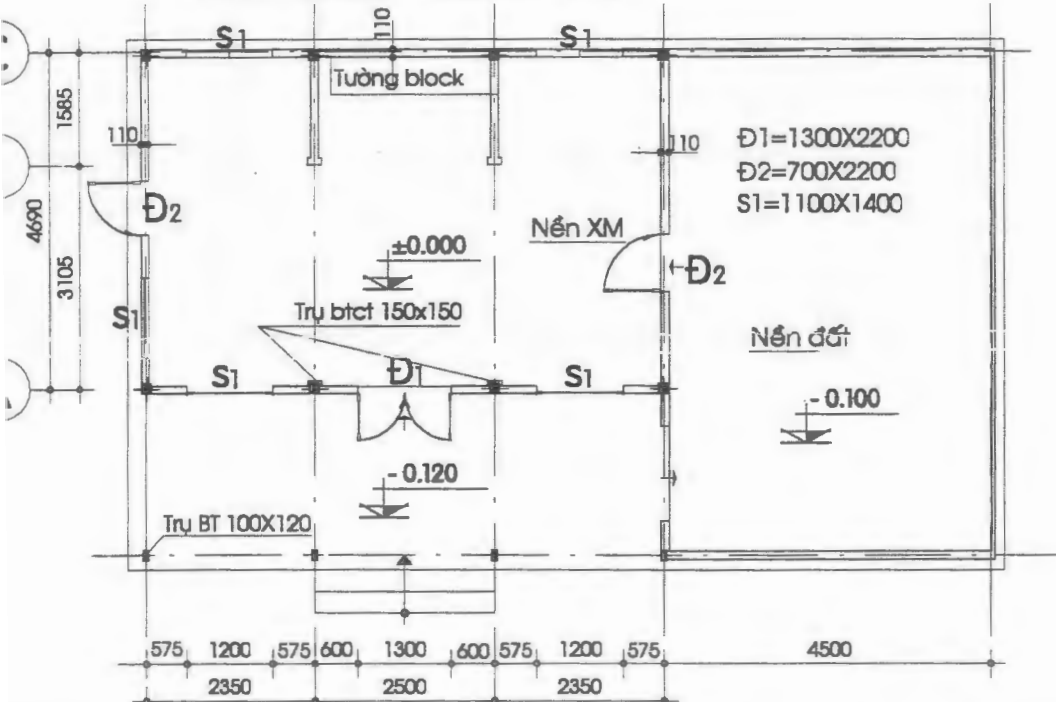
- Toiture sommaire
- Liaison faible de la toiture avec la structure
- Pas de plafond, cloisons non-étanches
- Pas d'arbres entourées

- Protection de la toiture par des rives à fer Ø4 et ancrage de fer
- Liaison des arbalétriers avec les poteaux par ancrage de fer Ø8 et par baguettes de fer U, clous 7
- Liaison des pannes avec les pignons par baguettes de fer

- Portes et fenêtres avec panneaux de bois
- Renforcement des portes par barres, baguettes de fer au moment de l'arrivée du cyclone

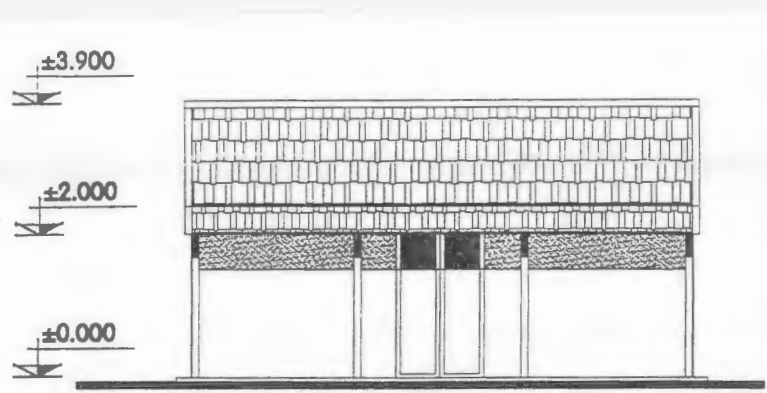
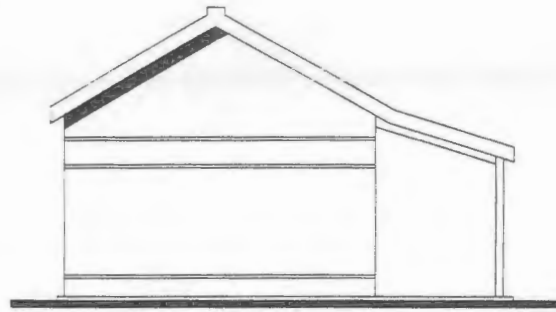
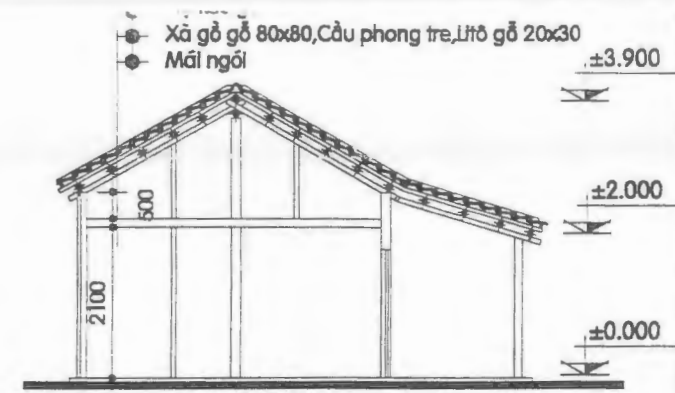
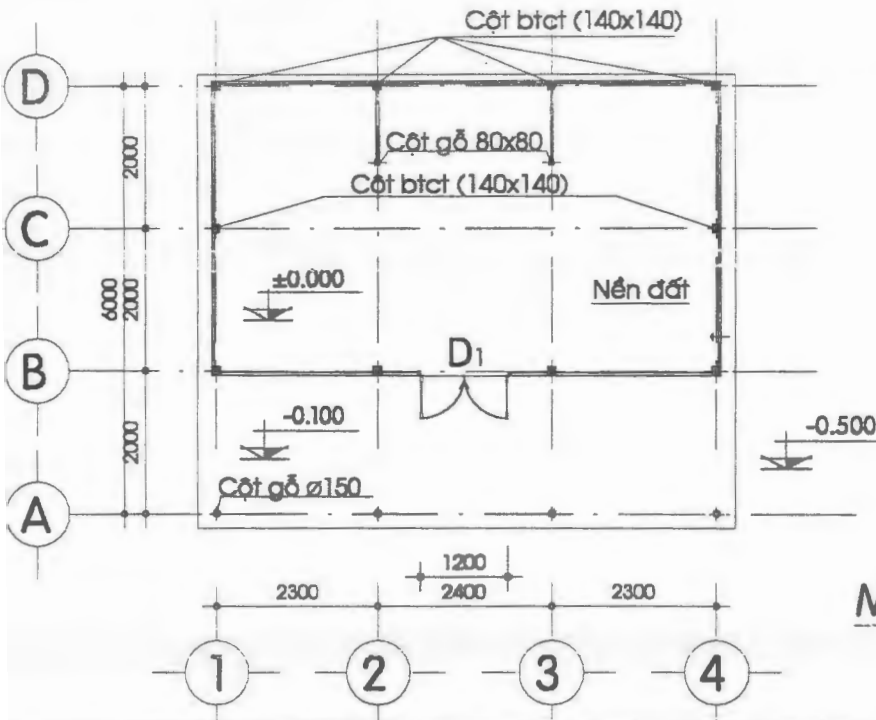
- Toiture sommaire
- Cloisons non-étanches
- Toiture de nombreuses espaces aux angles
