HABITAT
ET
RENFORCEMENT ANTICYCLONIQUE

ETUDE
TRAVAUX PILOTES
D'AMÉLIORATION DE L'HABITAT

VILLE DE HUE/COMMUNE HUONG SO
DISTRICT PHU VANG/COMMUNE PHU DA
DISTRICT PHU LOC/COMMUNE VINH HAI

Avril 2000

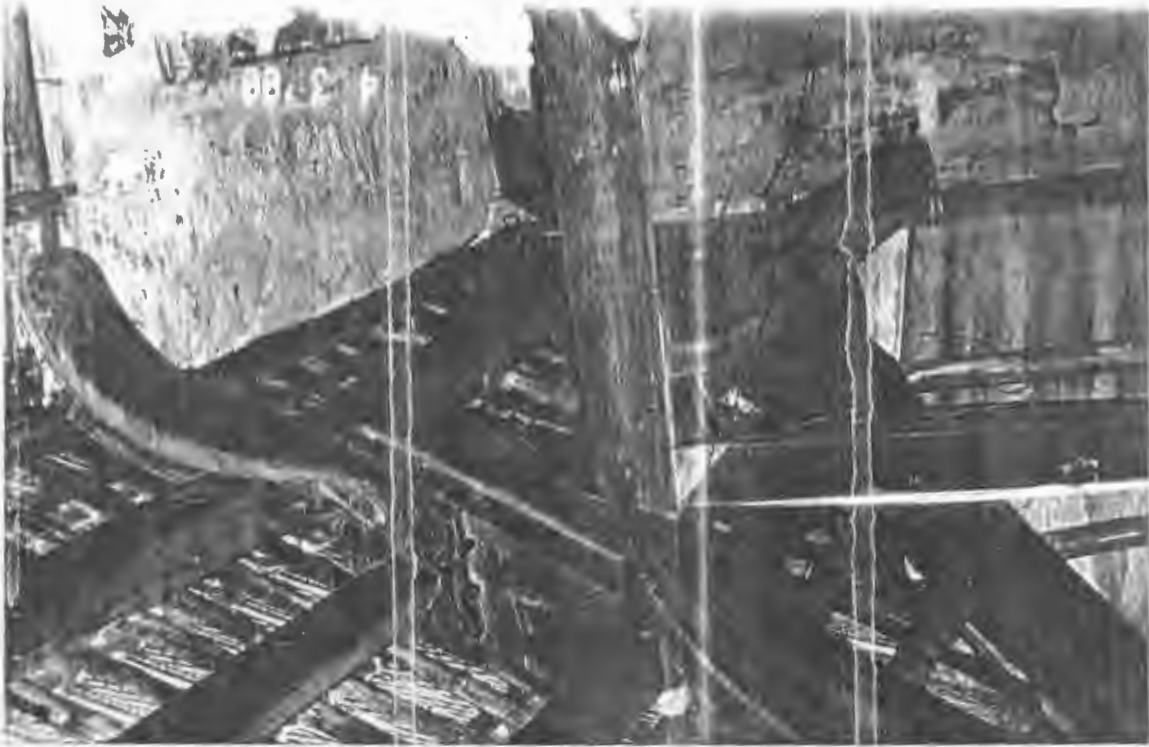
CHI TIẾT LIÊN KẾT HỆ RƯỜNG CỘT CỖ

- Toiture et auvent provisoires
- Pas de rives de la toiture
- Portes faibles et non-égales
- Liaison très faible des fibrociments avec les pannes
- Quelques composantes non-résistantes de la structure à l'arrivée du cyclone
- Liaison faible des poteaux avec la fondation

- a) Toiture
 - Toiture en tuiles
 - Remplacement des arbalétriers mangés par les termites
- b) Structure et murs
 - Remplacement des 06 poteaux en bois
 - Contreventement des pignons
 - Liaison des pannes avec les arbalétriers par baguettes de fer en forme de U et clous
 - Poteaux en bois 80 x 80 x 2,5m (de l'auvent)
